**Proc:** nº. 99. 0014727-8  
**Ordinária de Reparação de Danos**  
**Autor:** Neide Camarini Martins e Anselmo Camarini Martins  
**Réu:** Município de Campo Grande/MS

## LAUDO PERICIAL

Em 10.07.99 Neide Camarini Martins e Anselmo Camarini Martins, protocolizaram Ação de Reparação de Danos em desfavor do Município de Campo Grande, alegando que ao realizar conversão à direita da rua dos Vendas à Av Fernando Corrêa da Costa, *surpreendido por um defeito na pista e supostamente pelo acúmulo de areia sobre irregularidades do asfalto*, o veículo derrapou e precipitou-se no córrego Prosa, *sendo que tal fato redundou em prejuízos referentes a danos materiais de grande monta no veículo e lesões corporais de conseqüências ainda imprevisíveis ao condutor, ...*

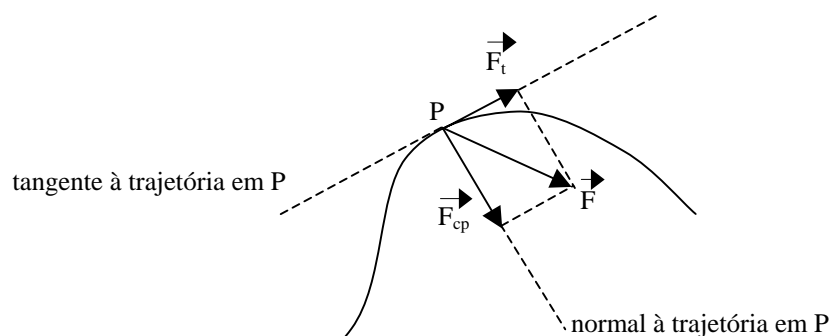
Sobre a afirmação *cujo vetor de força centrípeta imprime uma tendência dos veículos em direção ao Córrego Prosa; como de fato ocorreu,* procuraremos demonstrar pela figura abaixo os conceitos da Física no que diz respeito aos Componentes da Força Resultante de uma partícula em trajetória curva, em movimento não uniforme, em relação um sistema de referência inercial. Vejamos:

Na ilustração acima temos:

$F_{cp}$  = Componente centrípeta tangencial e  $F_t$  = Componente tangencial

logo visualiza-se claramente que a componente centrípeta atua normalmente a trajetória em P e por conceito está ligada à variação da velocidade vetorial. Por outro lado, toda trajetória curva tem como causa determinante a componente centrípeta da força resultante, cumprindo ainda salientar que sua intensidade depende da massa da partícula, da velocidade escalar com que a partícula faz a curva e da geometria da curva. Isto posto, visualiza-se conclusivamente que para assumirmos no caso periciando a existência da componente centrípeta devemos aceitar primeiramente que o trecho é uma curva o que não é possível pelas condições que anteriormente expusemos. Além disso devemos nos atentar que a tal componente centrípeta atua no sentido em direção ao centro da curvatura, o que se assim fosse, necessariamente estaria no lado oposto do córrego, isto é, mais para o lado do aclave da rua Dona Levinda Ferreira. Por outro lado, se supormos que a conversão pode ser feita descrevendo-se uma curva, independente de contrariar normas de Transito e a característica geométrica do encontro das duas vias, a ponto de que com atrito dos pneus no pavimento não se obtenha a tal componente centrípeta, “expulsando” o veículo para o córrego, devemos também abdicar do cumprimento da exigência legal do o Art. 44 do Código Brasileiro de Trânsito em vigor e anteriormente citado.
